**Diagnóstico Ambiental  
del Arroyo Morón  
Cuarto Informe Parcial**

**Noviembre de 2010**

**Municipio de Morón  
Consejo Profesional Analistas Ambientales de la  
República Argentina (Co.P.A.A.R.A.)**

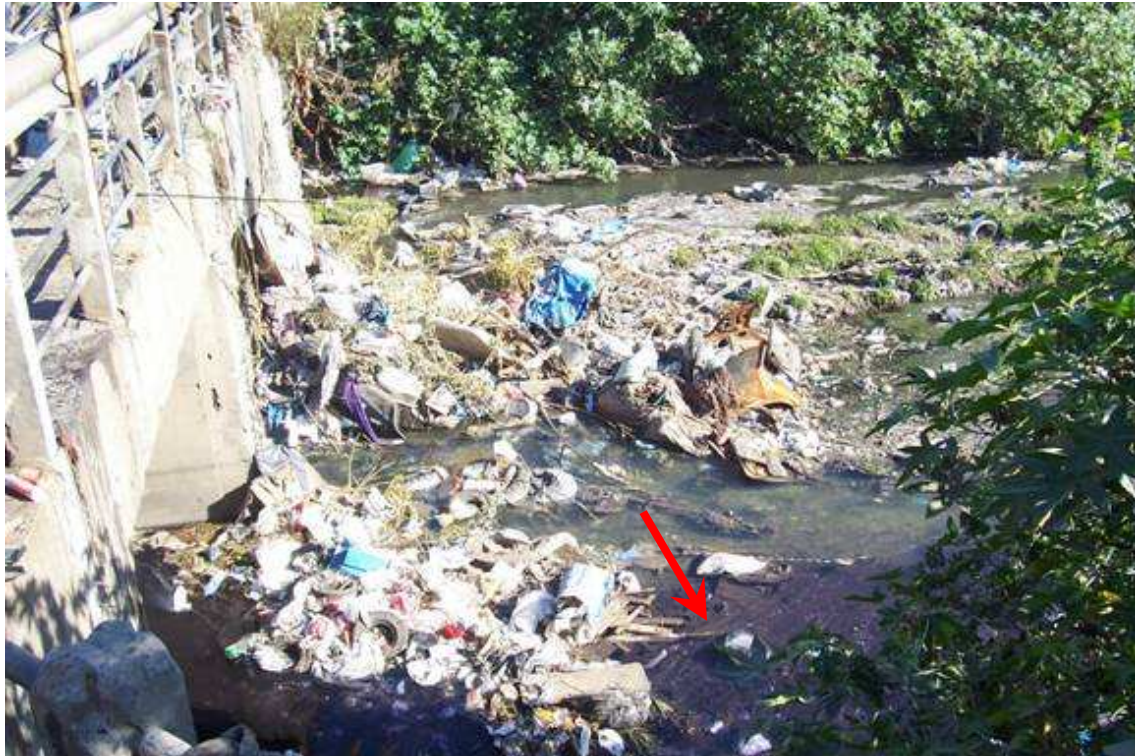
Figura 2.6. Sitio 1.

Fecha y Hora de Toma de Muestra: 10/05/2010. 10:50.

Al llegar al primer sitio de muestreo, en el barrio Gaona, se pudo observar que el volumen de residuos sólidos domiciliarios acumulados en las márgenes del arroyo en los sitios 1 y 2 era mayor que en las campañas previas (Figuras 2.6. y 2.7.). Al igual que en el evento de muestreo del 16 de febrero pasado, se detectó en el sitio 1 una pluma de color violeta. Asimismo, se visualizó espuma, una leve iridiscencia y se escucharon ruidos en la finalización del entubamiento, lo que indicaría la existencia de un vuelco en su interior (Figura 2.6.).

- En cuanto al color negro a violáceo observado en varias campañas en los sitios 1 y 2, es coincidente con procesos que se realizan comúnmente en la industria textil y del teñido de cueros, como ser el uso de los colores azul y rojo para fijar el negro en telas y cueros, así como la intermitencia de los vuelcos ya que el material a teñir se sumerge por varias horas en una solución con las anilinas, quedando dicha solución como residuo al finalizar el proceso.

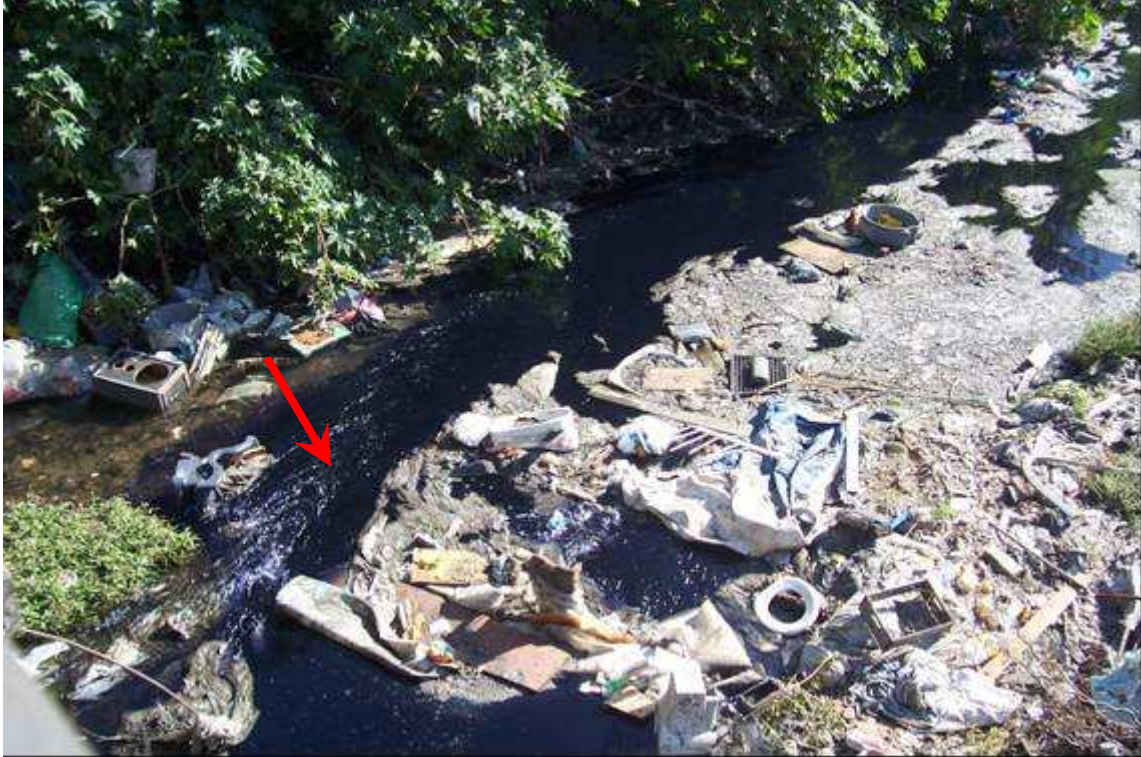
Figura 2.7. Sitio 2.

Fecha y Hora de Toma de Muestra: 10/05/2010. 11:05.

En el sitio 2 también se observó una leve iridiscencia. La muestra poseía aspecto transparente a verdoso, con presencia de sólidos en suspensión. Inmediatamente después de la toma, la corriente viró a una tonalidad violeta muy intensa (Figura 2.7).

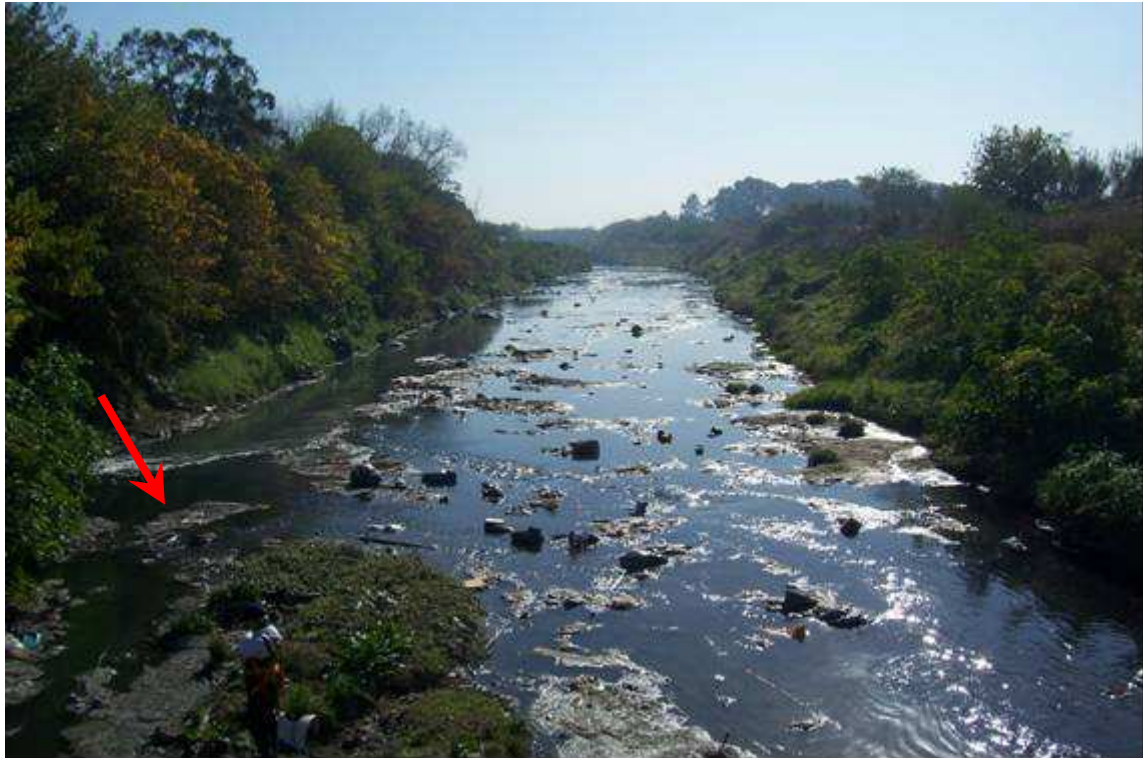
Figura 2.8. Sitio 3.

En cuanto al sitio 3, la descarga del Zanjón Martínez y la muestra extraída eran de color gris oscuro, con olor semejante al de un efluente cloacal (Figuras 2.8. y 2.9.).

- El alto valor de  $Cr_{tot}$  registrado en el sitio 3 amerita la realización de una investigación más minuciosa acerca del origen de tal vertido, lo que permitirá tener una idea un poco más acabada de aquellas actividades que, de acuerdo con sus procesos/efluentes podrían estar teniendo un impacto negativo sobre la calidad ambiental del arroyo. Por lo general, la contaminación por cromo está asociada a la industria metalúrgica y las curtiembres, pero no se deberían descartar otras aplicaciones (pintura y cerámica, por ejemplo).

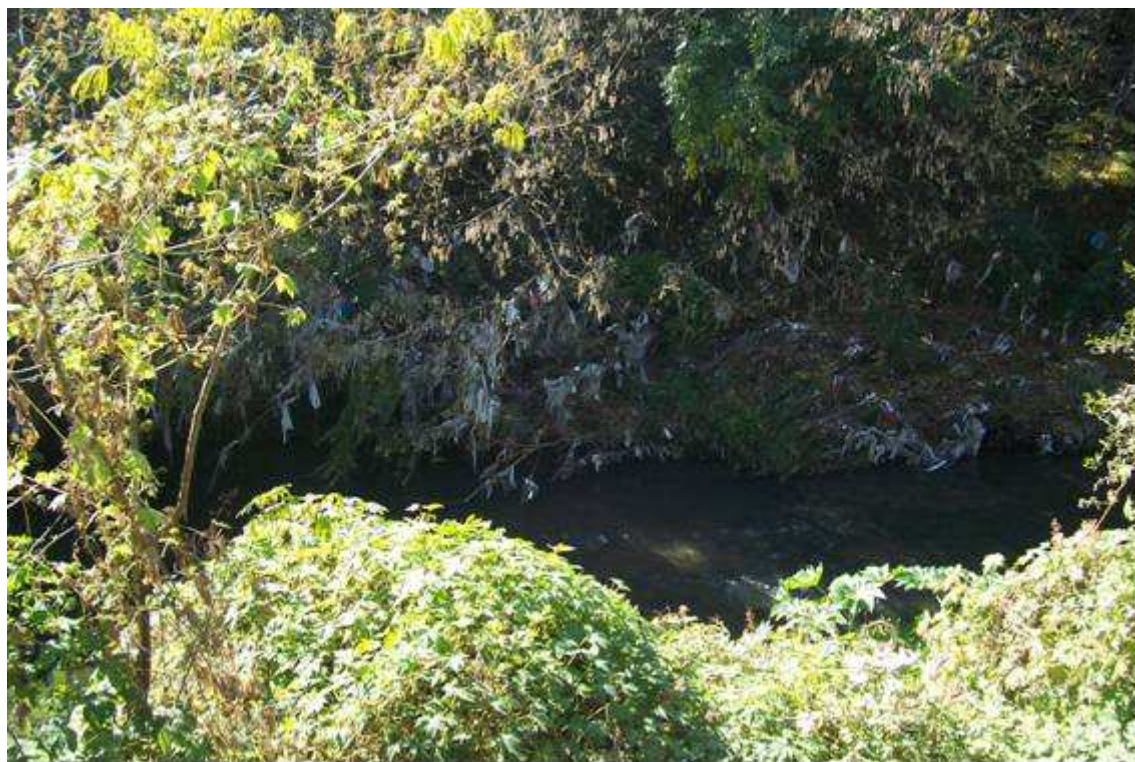
Figura 2.10. Sitio 4.

En los sitios 4 y 5, el aspecto del agua era límpido. En el primero de ellos, se visualizaron residuos sólidos en la orilla y copa de algunos árboles, debido a una crecida en el nivel del zanjón (Figura 2.10.). En el segundo, en cambio, se observaron algas, vegetación acuática y mayor cantidad de vegetación en los alrededores que durante la campaña previa (Figura 2.11.).

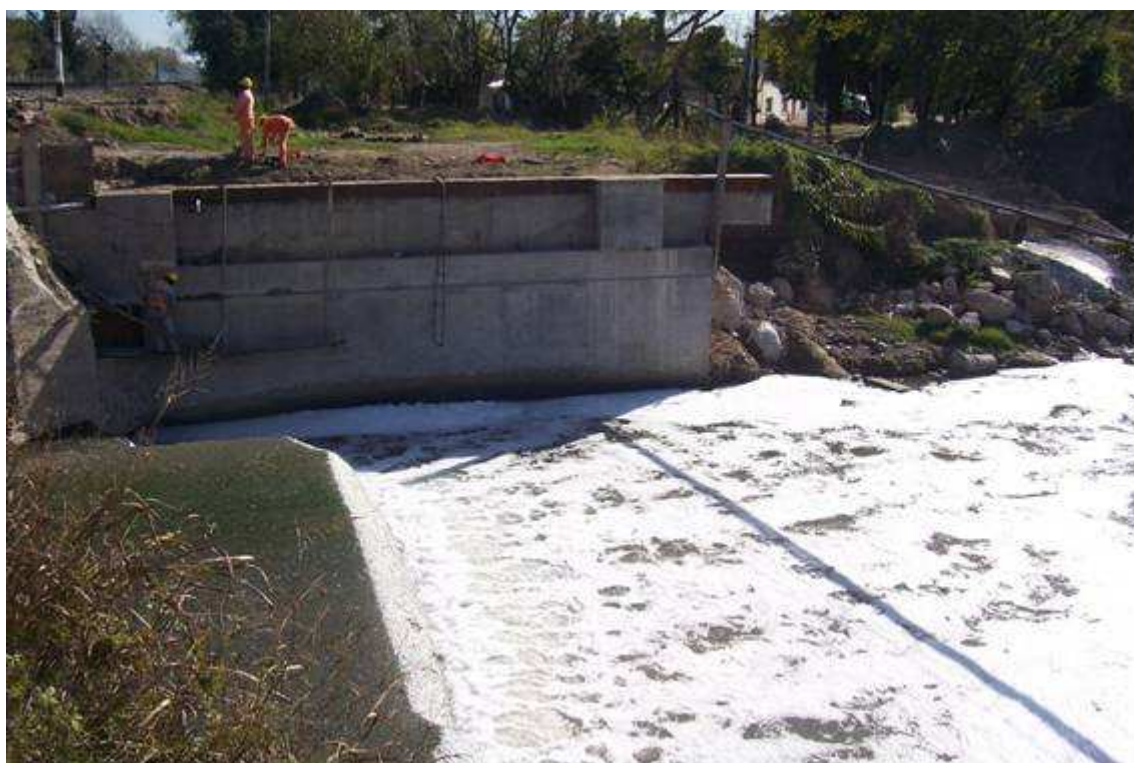
Figura 2.12. Sitio 6.

Por último, en el sitio 6 se percibían olores semejantes a los emanados por un efluente cloacal y se destacaba la presencia de abundante espuma, luego de un salto artificial del arroyo ubicado debajo del puente del Ferrocarril Urquiza. Se visualizó poca vegetación en los

alrededores, posiblemente por remociones de suelo derivadas de las obras que continuaban efectuándose en las vías férreas (Figura 2.12.).

- El pH resultó alcalino en todos los sitios, lo que se trata de valores normales para el agua del arroyo.
- Se detectó la presencia de glifosato en el sitio 6, pudiendo vincularse con su empleo para la eliminación de maleza en las zonas aledañas a las vías del ferrocarril.
