**Diagnóstico
Ambiental del
Arroyo Morón
Quinto Informe Parcial
Marzo de 2011**

**Municipio de Morón
Consejo Profesional Analistas Ambientales de
la República Argentina (Co.P.A.A.R.A.)**

Quinto Informe Parcial

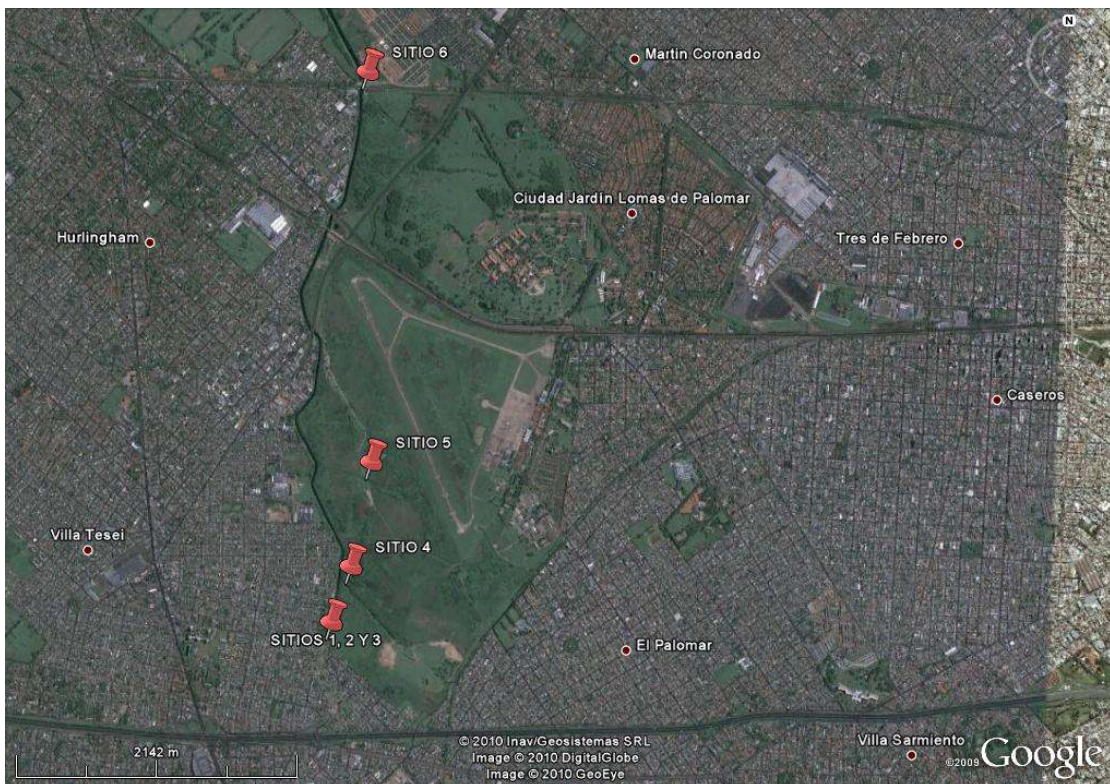
Figura 2.1. Ubicación de los Sitios de Muestreo.

Los sitios de muestreo coinciden con los definidos para las campañas previas. Se recuerda su similitud con los elegidos por Kuczynski (1991, 1994) ⁽²⁾ (Figura 2.1.):

4. Zanjón Corvalán, dentro de la Base Aérea de El Palomar. Posición aproximada: 34° 37' 19,76" S; 58° 37' 3,85" O.
5. Zanjón Céspedes, dentro de la Base Aérea de El Palomar. Posición aproximada: 34° 36' 53,96" S; 58° 36' 57,75" O.
6. Límite entre los partidos de Morón y Tres de Febrero, en el cruce con las vías del ferrocarril General Urquiza. Posición aproximada: 34° 35' 17,53" S; 58° 36' 58,78" O.

El criterio de elección de los sitios 1 y 2 fue la necesidad de documentar el estado del arroyo en el tramo entubado. En el caso de los sitios 3, 4 y 5, establecer el nivel de contaminación aportado por los zanjones Martínez, Corvalán y Céspedes, respectivamente. Por último, el sitio 6

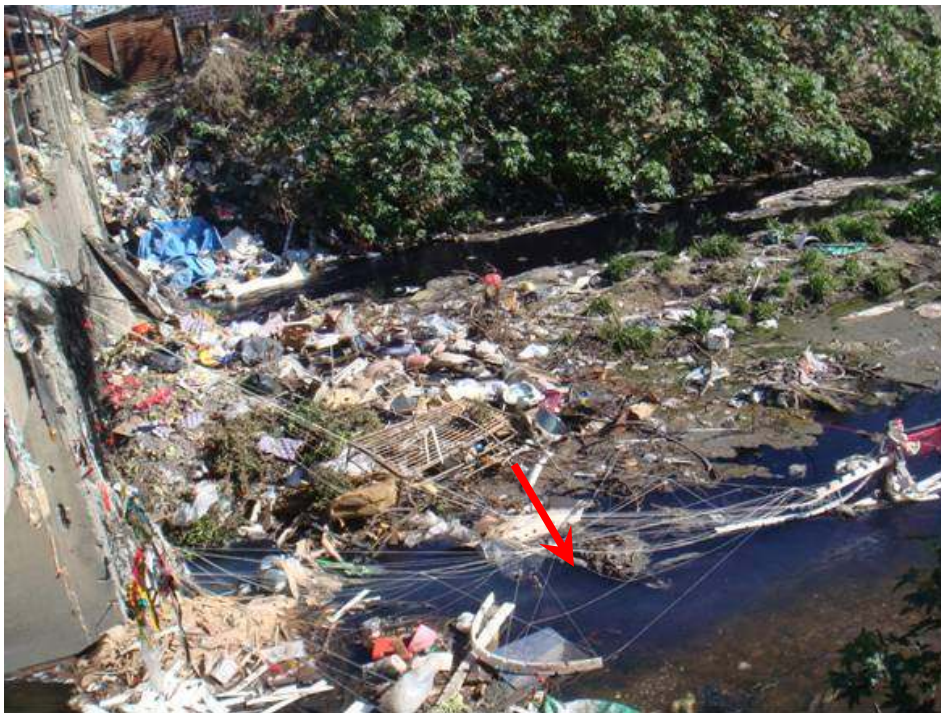
Figura 2.6. Sitio 1.

En los sitios 1 y 2 se visualizaron residuos sólidos domiciliarios en las márgenes y cauce del arroyo (Figura 2.6.), de los que se desprendían olores nauseabundos. Al igual que en los eventos del 16 de febrero y 10 de mayo de 2010, se detectó una pluma de color violeta intenso, que luego de la toma viró a una tonalidad grisácea (Figuras 2.7. y 2.8.).

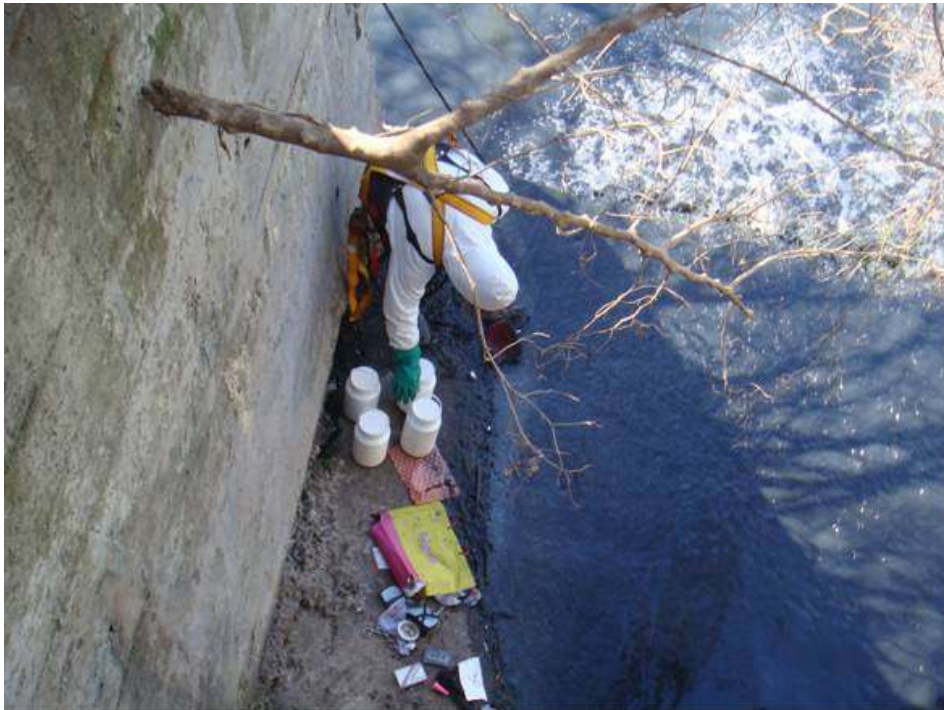
Figura 2.9. Sitio 3.

En el sitio 3, tanto el agua del arroyo como la muestra extraída eran de color negro a verdoso, con olor fuerte y un tanto irritante. También se percibieron vapores (Figuras 2.9. y 2.10.).

- El alto valor de Cr_{tot} en el sitio 3 corrobora la necesidad de investigar acerca del origen de tal vertido, a fin de determinar las actividades que podrían tener influencia en la situación planteada. Por lo general, la contaminación por Cr se asocia a la industria metalúrgica y a las curtiembres, aunque no deberían descartarse otras aplicaciones (pintura, cerámica, etc.). Se recuerda, además, el color negro a verdoso y el olor fuerte e irritante detectados al momento de la toma de la muestra.

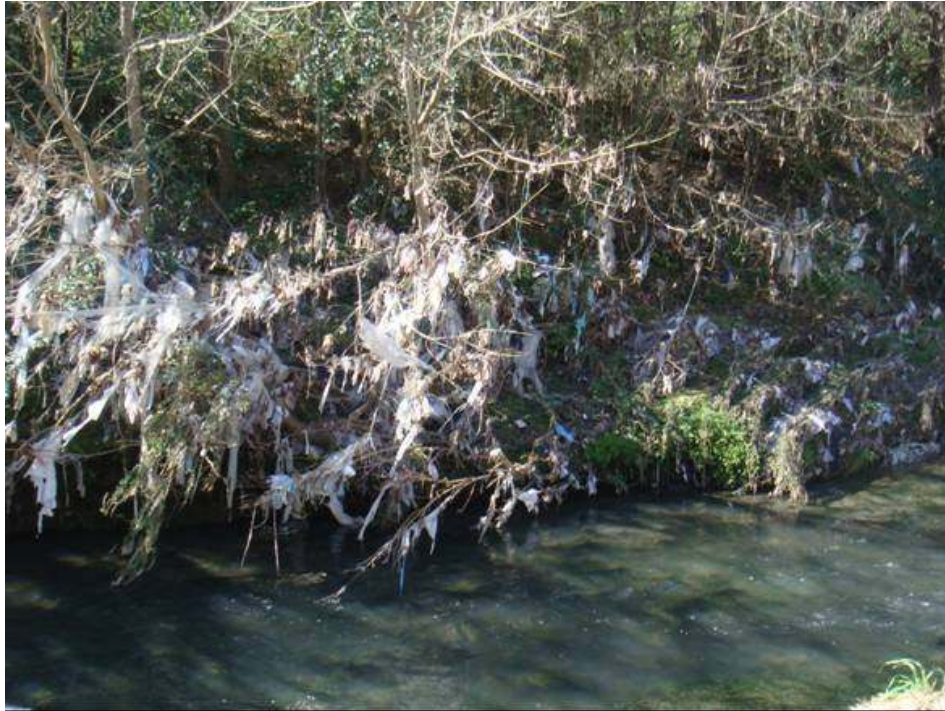
Figura 2.11. Sitio 4.

En los sitios 4 y 5, ambos localizados dentro de la Base Aérea de El Palomar y a cielo abierto, el agua tenía un aspecto límpido. En el primero de ellos, y de la misma forma que en el muestreo anterior, se observaron residuos sólidos domiciliarios en la orilla y copa de algunos árboles, debido a una crecida en el nivel del zanjón (Figura 2.11.). En el segundo, se distinguieron algas, vegetación acuática y una pequeña cantidad de espuma (Figura 2.12.).

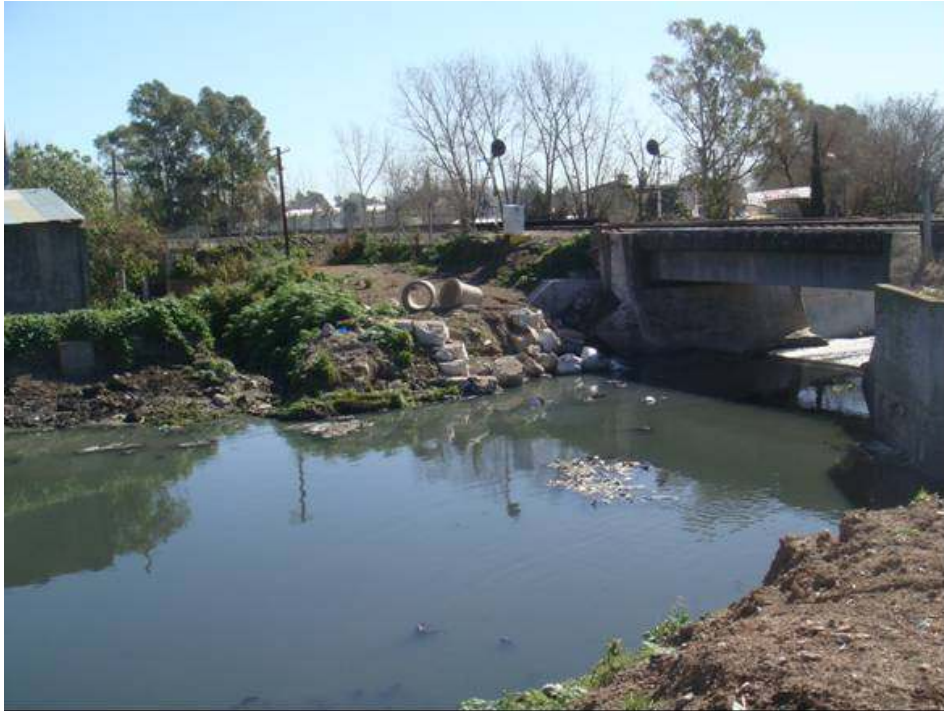
Figura 2.13. Sitio 6.

Por último, en el sitio 6, el agua poseía aspecto turbio y se destacaba la presencia de abundante espuma luego de un salto artificial del arroyo, ubicado debajo del puente del Ferrocarril Urquiza. Se volvió a visualizar poca vegetación en los alrededores, posiblemente por remociones de suelo derivadas de las obras que proseguían en las vías férreas (Figura 2.13.).

- La presencia de glifosato en el sitio 6 podría depender de su utilización para la eliminación de maleza en las zonas aledañas a las vías del ferrocarril.
